# Comune di Golasecca

## P.E.B.A

### Piano di Eliminazione delle Barriere Architettoniche

### Schede di analisi edifici, spazi e percorsi

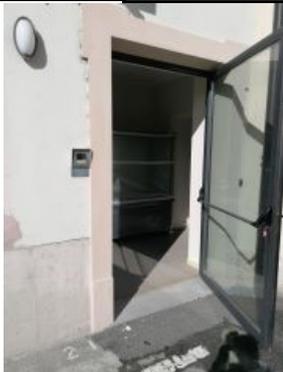
| CRITICITA' | | |
|---|---|---|
| Citofono ad altezza non adeguata. | DM 236/89: art. 8.1.5 | Fig. 1 |

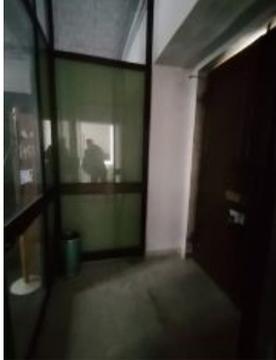
| CRITICITA' | | |
|---|---|---|
| Scala interna dell'unico accesso idoneo con un solo corrimano. | DM 236/89: art. 4.1.10 | Fig. 2 |

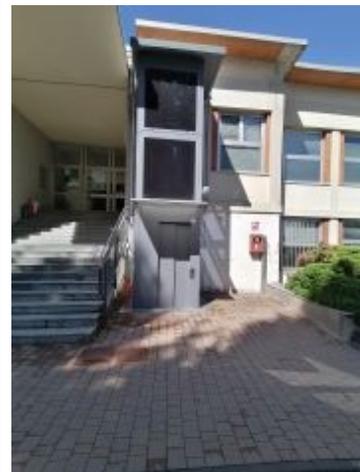
| GIUDIZIO: | accessibile | |
|---|---|---|
| Scala esterna di accesso con un solo corrimano. | DM 236/89: art. 4.1.10 | Fig. 2 |

| GIUDIZIO: | accessibile | |
|---|---|---|
| Creare una zona più ampia antistante l'ingresso (piano di arrivo della scala, mediante traslazione del serramento e dotare la scala di corrimano continuo lungo entrambi i lati. | | |

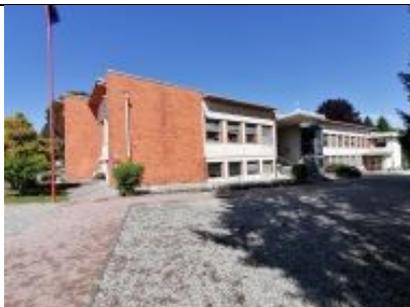
| GIUDIZIO: | accessibile | |
|---|---|---|
| Zona antistante l'ingresso all'arrivo della scala non adeguata per dimensione insufficiente | DM .236/1989 Art. 8.1.1 | Fig 3 |
| Ingressi privi di barriere nella pavimentazione. | DM .236/1989 Artt. 4.1.2 - 8.1.2 | Fig 3 |

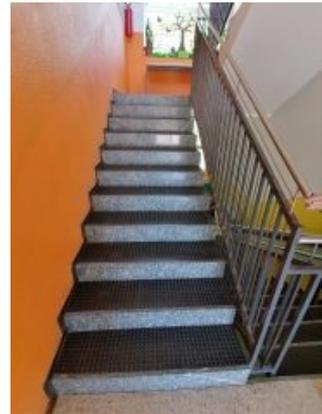
| GIUDIZIO: | accessibile | |
|--|---|---|
| Scala interna di collegamento con un solo corrimano. | DM 236/89: art. 4.1.10 | Fig. 4 |

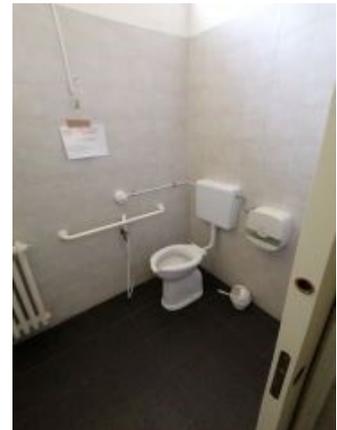
| GIUDIZIO: | accessibile | |
|--|---|---|
| Presenza di bagni per disabili, con dimensioni spazio antibagno non adeguati e posizione e apertura porte non agevole per accesso. | DM 236/89: art. 4.1.6 | Fig. 6 |

| GIUDIZIO: | accessibile | |
|--|---|---|
| Adeguare i servizi igienici dedicati a persone disabili, per quanto riguarda lo spazio dell'antibagno di accesso | | |

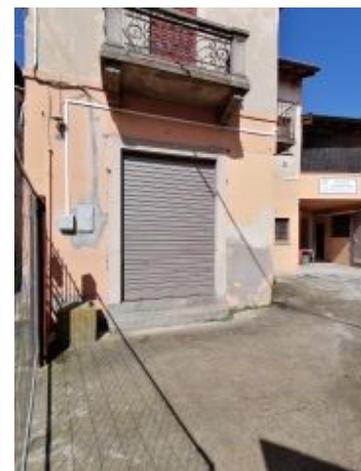
| GIUDIZIO: | scarsamente accessibile | |
|---|---|---|
| Ingresso ai locali difficoltoso con presenza di soglie ed ostacoli. | DM 236/89: art. 4.1.9 | Fig. 2 - 4 |

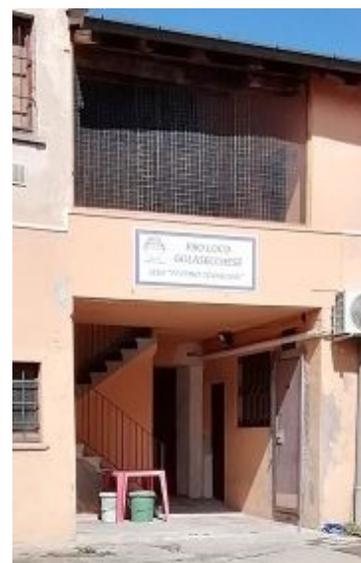
| GIUDIZIO: | scarsamente accessibile | |
|---|---|---|
| Scala esterna di collegamento di larghezza non adeguata e senza corrimano. | DM 236/89: art. 4.1.10 | Fig. 3 |

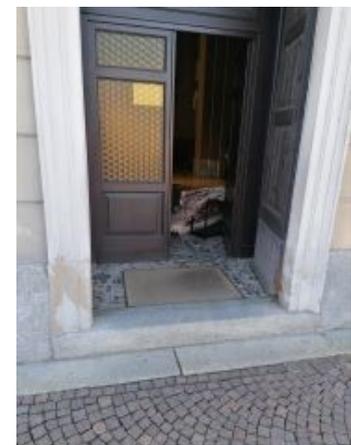
4

| Ostacolo-gradino in corrispondenza della porta di ingresso e spazio non sufficiente retrostante | DM 236/89: art. 4.1.1 - 4.1.10 | <b>Fig. 4</b> |
