Comune di Golasecca

P.E.B.A

Piano di Eliminazione delle Barriere Architettoniche

Relazione di analisi e indirizzi di progetto

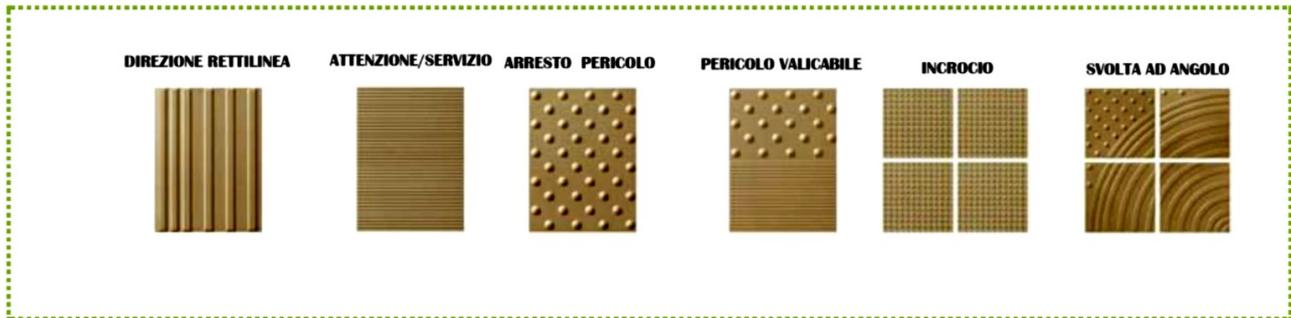
Codici Loges per l'orientamento tattile degli utenti ipovedenti

Ciò riguarda sia i marciapiedi e l'ambiente urbano in generale, ma anche i rifacimenti di pavimentazioni all'interno degli edifici pubblici o privati aperti al pubblico, nei quali è possibile risolvere il problema col semplice incollaggio sul pavimento esistente di apposite piastre di materiale plastico conformi al linguaggio standard LVE.

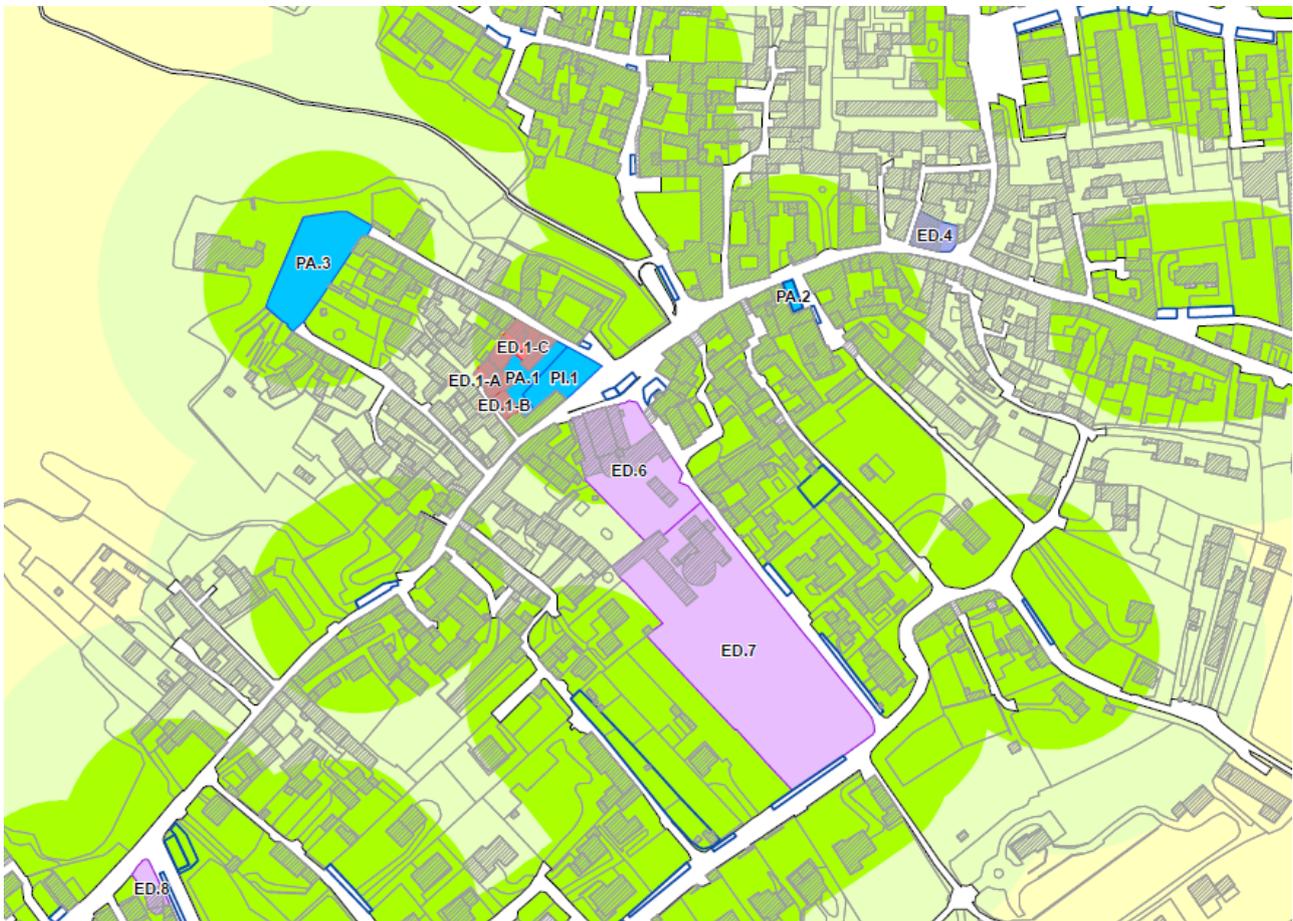
Attorno alle aree pubbliche destinate a parcheggio, allo scopo di analizzare l'effettiva fruibilità degli stessi, sono state prodotte delle isocrone di diverso raggio di influenza che stabiliscono a quale distanza (con criterio geometrico e in linea d'aria) sono situati determinati servizi pubblici e attrezzature per la mobilità rispetto ad un determinato punto nel centro abitato e nel tessuto urbano. Per ogni servizio di interesse pubblico individuato nel presente PEBA sono state costruite isocrone di raggio 50, 100 e 200 metri dai confini delle aree a parcheggio.

Isocrone delle centrali erogative

- Distanza di 50 metri da parcheggi e fermate TPL
- Distanza di 100 metri da parcheggi e fermate TPL
- Distanza di 200 metri da parcheggi e fermate TPL

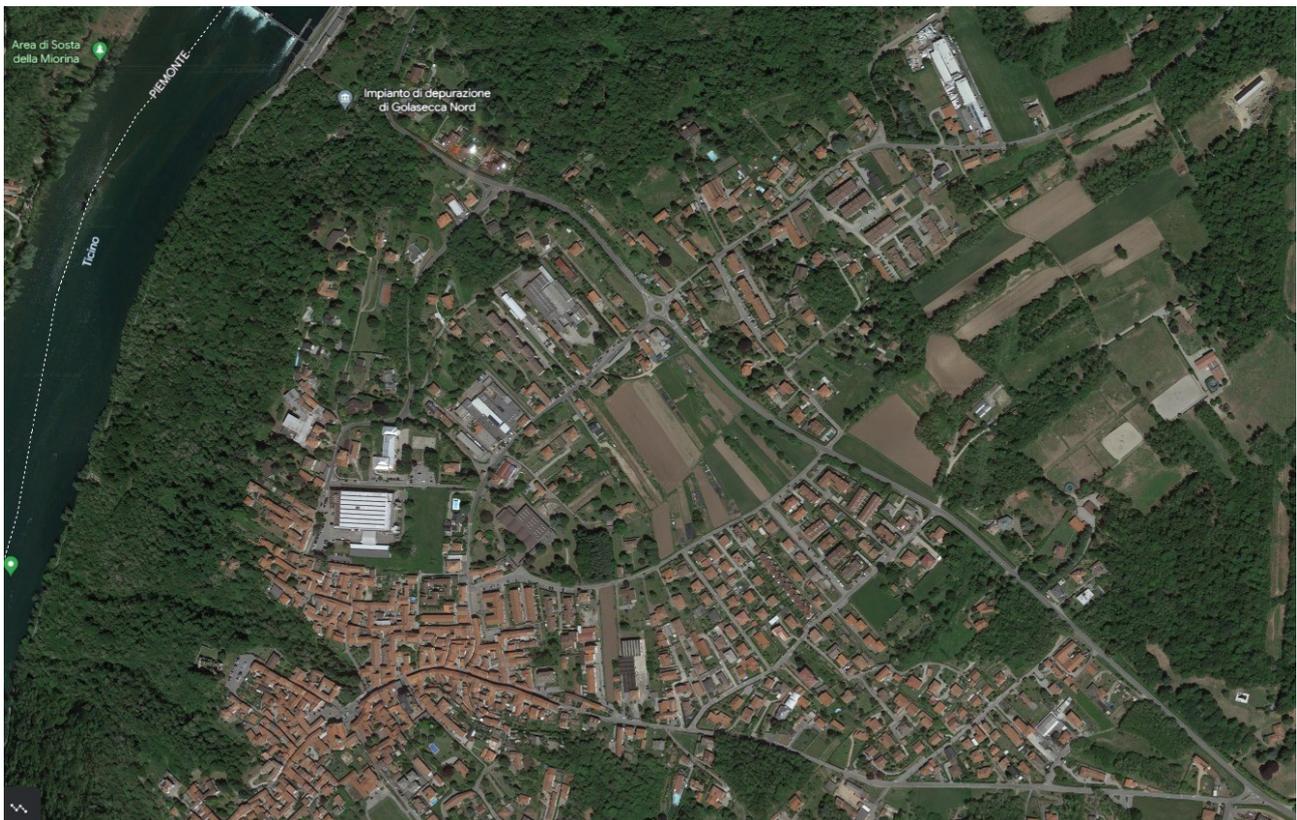
Il superamento della strada provinciale

La strada provinciale, viale Europa, e la direttrice che collega l'abitato esterno con il centro del paese, via Cesare Battisti, si incontrano in un incrocio attrezzato con una rotatoria. Se sotto il profilo viabilistico la presenza della rotatoria costituisce un elemento positivo per la sicurezza, in quanto limita la velocità ed evita i conflitti nel cambio di direzione legato alle svolte, la geometria delle aree intorno alla rotatoria non consente di ricavare spazi adeguati per dare continuità all'attraversamento pedonale.

Poco oltre, la strada Provinciale, incrocia una direttrice altrettanto qualificata che raggiunge il centro del paese, via Giuseppe Verdi. Questa strada, presenta un lato completamente libero da edifici ed urbanizzazioni che ben si presta alla creazione di un percorso protetto, fino a raggiungere l'ingresso del centro storico.

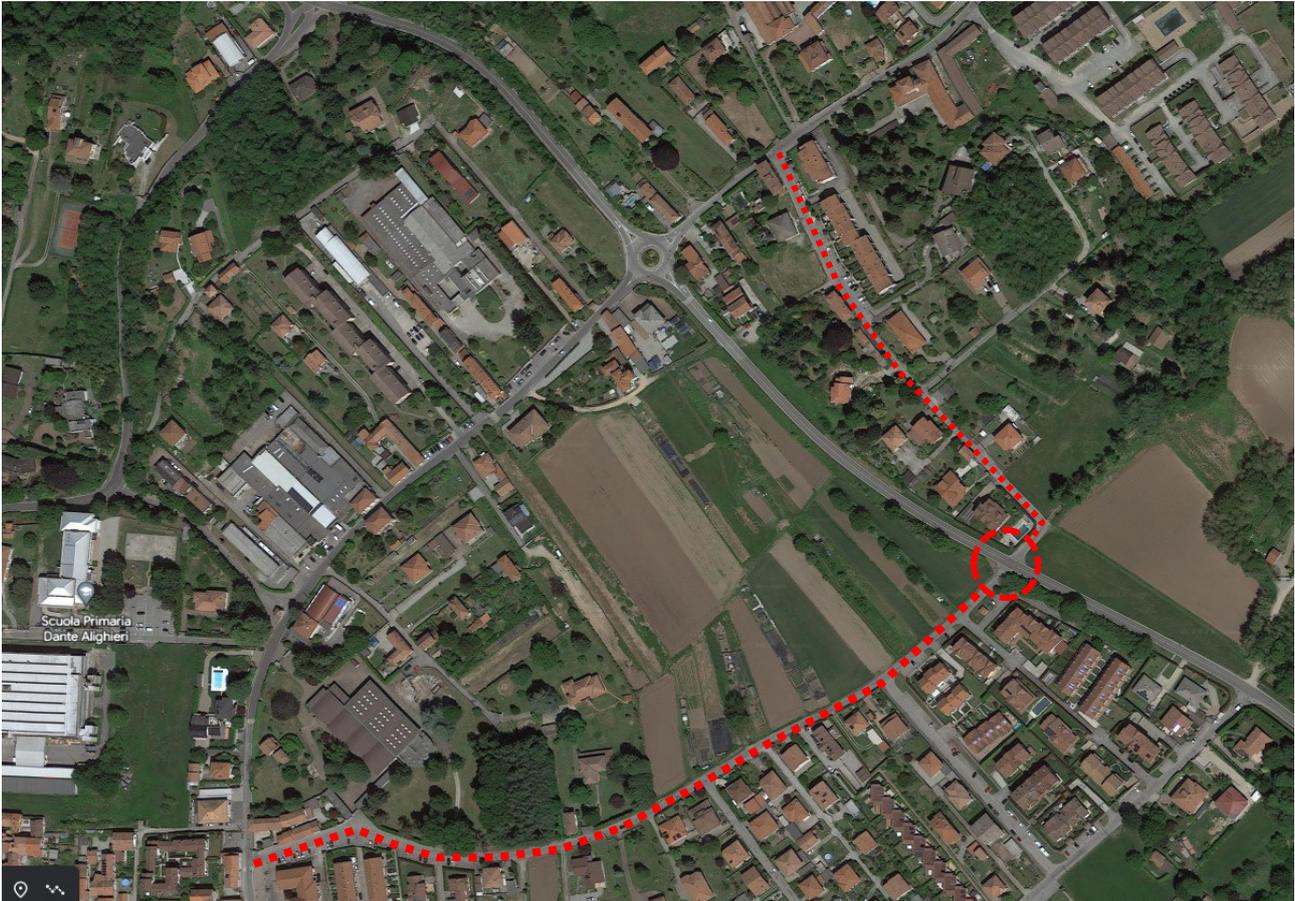
Sul lato opposto, una strada, via Giacomo Puccini, che potrebbe anch'essa essere riqualificata con un percorso pedonale, raggiunge la zona centrale dell'abitato e si ricollega alla via Cesare Battisti, asse su cui si sviluppa il tessuto urbano oltre la provinciale.

L'incrocio dovrà essere attrezzato con un attraversamento pedonale dotato di semaforo a chiamata con segnale acustico e percorso segnalato per ipovedenti.

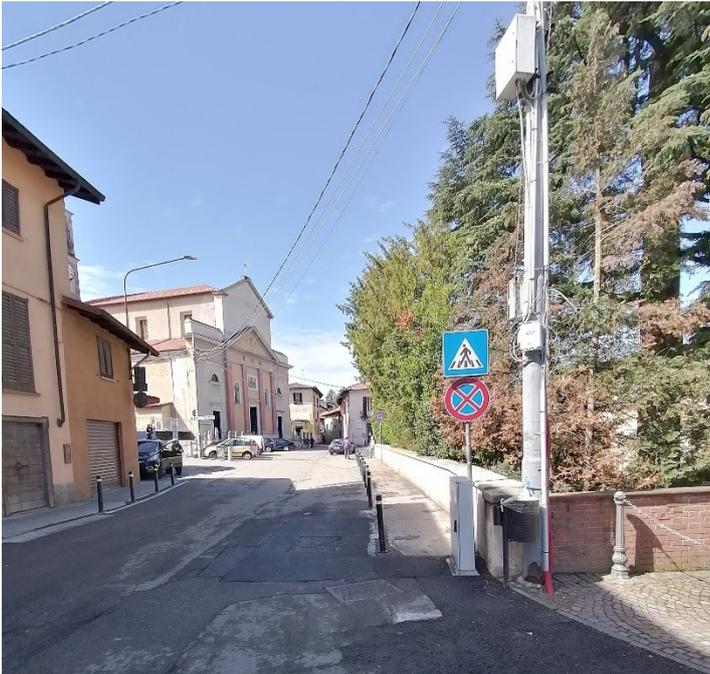
Piazza libertà e via Primo Maggio

Un ulteriore snodo strategico per i collegamenti tra i servizi è rappresentato dall'estensione di piazza della Libertà, che risulta separata dall'asse viabilistico di via Primo Maggio, rispetto allo slargo antistante su cui si affacciano la Chiesa di S. Maria ed alcuni servizi privati, oltre ad ulteriori aree a parcheggio. Esiste un attraversamento pedonale che risulta però poco qualificato sia in termini di sistemazione planimetrica del percorso che di segnaletica e sicurezza. Risulta pertanto opportuno riqualificare l'attraversamento dotando l'incrocio di una prenotazione semaforica dotata di segnalatori e avvisi acustici, prevedendo un percorso segnalato per l'attraversamento stradale e migliorando i percorsi di collegamento, verso piazza della Libertà e verso la chiesa, sia in termini di pavimentazione, che di elementi di protezione e segnaletica per ipovedenti

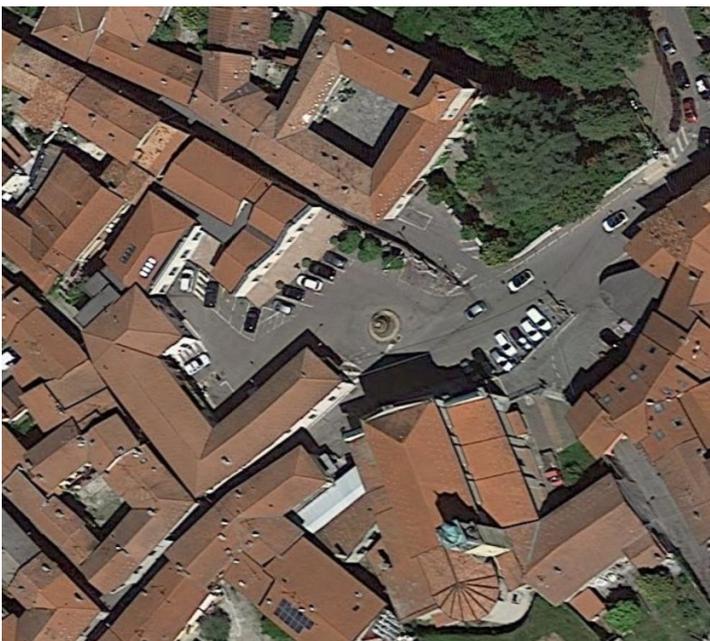
Complesso di Piazza della Libertà

Come abbiamo avuto modo di dire, alcuni edifici pubblici risultano raggruppati ed è opportuno valutare, oltre alla singola struttura, il sistema dei servizi nel suo complesso, sia per le interdipendenze tra i diversi edifici, ma in particolare per gli spazi circostanti che ne garantiscono accessibilità e che spesso comportano una fruizione coordinata di questi spazi. Il primo complesso di edifici preso in esame è costituito dal Municipio, nella cui struttura risiede anche l'Ufficio postale, e dai servizi culturali, sala civica, biblioteca, e museo archeologico. L'articolazione di queste strutture delimita Piazza Libertà, che ospita oltre agli spazi di aggregazione, da cui si accede alle strutture, anche le aree di sosta, al servizio delle attività e del centro. L'accesso ai servizi, strutturati in diversi uffici è strettamente correlato

all'organizzazione della piazza e delle aree di sosta. La dispersione attuale degli ingressi rende poco qualificata la piazza ed i percorsi di avvicinamento agli ingressi, oltre a limitare la dimensione e la qualità degli spazi esterni, che rappresentano un elemento importante, in particolare per i servizi culturali. Questo prima considerazione rileva una criticità da tenere in considerazione, non solo per la riorganizzazione della piazza ma anche per una possibile

CRITICITA'	
Assenza di segnalazioni per persone non vedenti / ipovedenti.	
Zona retrostante accessi non adeguata per due ingressi agli uffici aperti al pubblico..	
Servizi igienici degli uffici al piano superiore non adeguati	
PUNTI DI FORZA	
Disponibilità posti auto riservati per persone con disabilità in prossimità dell'accesso	
Ingressi privi di barriere nella pavimentazione.	
Presenza di ascensore per il collegamento tra i piani, in zona accessibile ma non garantisce al servizio a tutti gli uffici.	
Accesso alla sala polivalente al piano terreno con collegamento con ascensore per gli uffici a piano primo.	
Presenza di bagno per disabili al piano terreno (localizzato nella zona sala civica e museo) , con dimensioni locale e ingresso adeguati.	
Collegamenti orizzontali di larghezza adeguata e senza ostacoli.

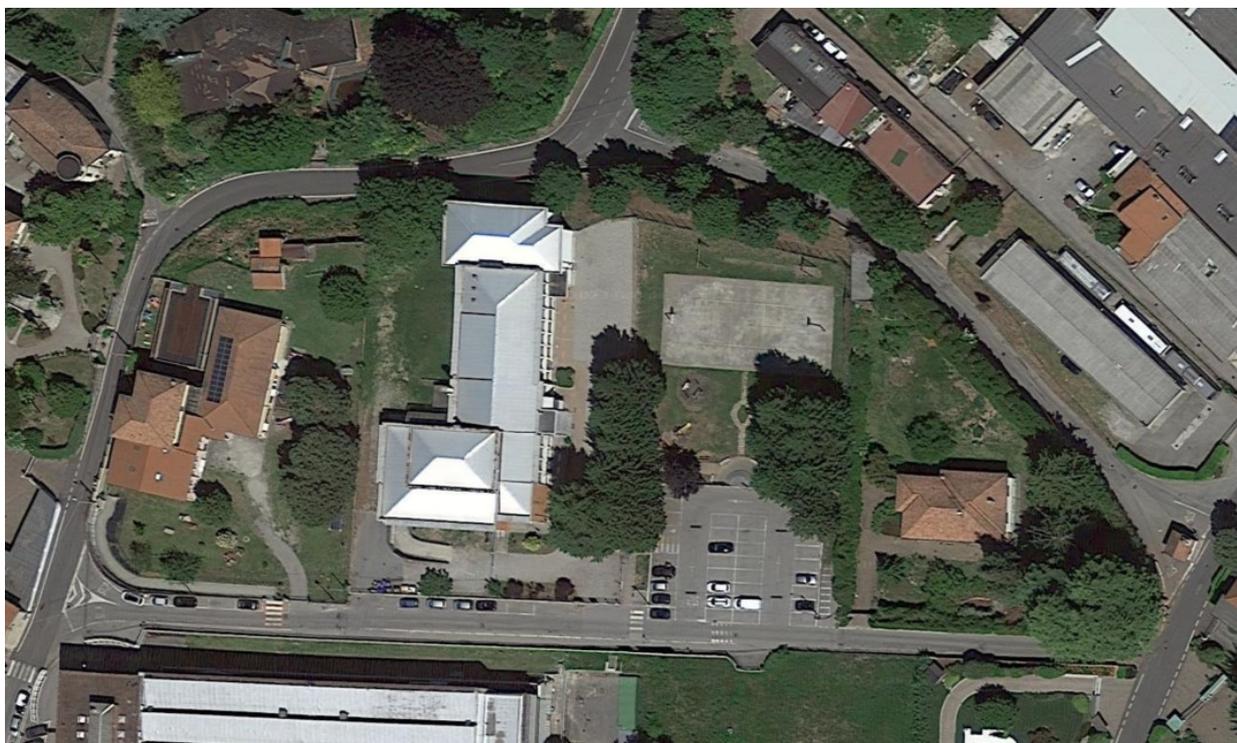
Complesso edifici scolastici

Il complesso degli edifici scolastici, rappresenta una seconda articolazione di edifici pubblici che può essere considerato nella sua articolazione e complessità, nonostante ogni struttura risulti autonoma e separata dalle altre, anche per quanto riguarda le aree di pertinenza. Il complesso degli edifici destinati all'istruzione configura un sistema lineare servito da una stessa strada secondaria e pertanto quasi specificamente dedicata a tali servizi. Il complesso comprende tre unità edilizie autonome:

CRITICITA'	
Assenza di segnalazioni per persone non vedenti / ipovedenti.	
Scala esterna di accesso con un solo corrimano.	
Zona antistante l'ingresso all'arrivo della scala non adeguata per dimensione insufficiente	
Scala interna di collegamento con la mensa di dimensioni inadeguate	
PUNTI DI FORZA	
Disponibilità posti auto riservati per persone con disabilità in prossimità dell'accesso	
Ingressi privi di barriere nella pavimentazione.	
Presenza di ascensore per il collegamento tra i piani, in zona accessibile in prossimità dell'ingresso principale.	
Zona adeguata antistante e retrostante gli accessi agli spazi interni e nel corridoio ingresso	
Articolazione interna degli spazi con percorsi complanari, privi di barriere e ben segnalati.	
Presenza di bagno per disabili al piano terreno (localizzato nella zona sala civica e museo) , con dimensioni locale e ingresso adeguati.	
Elementi di arredo posizionati in modo da non creare ostacoli o strozzature lungo i percorsi, e al piano di arrivo dell'ascensore

CRITICITA'	
Assenza di segnalazioni per persone non vedenti / ipovedenti.	
Scala esterna di accesso con un solo corrimano.	
Presenza di bagni per disabili, con dimensioni ingresso e spazio antibagno non adeguati	
PUNTI DI FORZA	
Disponibilità posti auto riservati per persone con disabilità in prossimità dell'accesso	
Ingressi privi di barriere nella pavimentazione.	
Zona adeguata antistante e retrostante gli accessi agli spazi interni e nel corridoio ingresso	
Presenza di ascensore per il collegamento tra i piani, in zona accessibile anche dal percorso di accesso.	
Presenza di servoscala con pedana per disabili per superamento rampa di accesso palestra	
Articolazione interna degli spazi con percorsi complanari, privi di barriere e ben segnalati.	
Collegamenti orizzontali di larghezza adeguata e senza ostacoli	
Presenza di bagno per disabili, (seppure con antibagno non adeguato per dimensioni)	
Elementi di arredo posizionati in modo da non creare ostacoli o strozzature lungo i percorsi, e al piano di arrivo dell'ascensore

CRITICITA'
Assenza di segnalazioni per persone non vedenti / ipovedenti.
Percorsi di accesso non adeguati per presenza di ostacoli (micro nido) e per pavimentazione sconnessa (scuola materna)
Scala interna di accesso con un solo corrimano.
Presenza di bagni per disabili, con dimensioni ingresso e spazio antibagno non adeguati
PUNTI DI FORZA
Disponibilità posti auto riservati per persone con disabilità nel parcheggio delle scuole collegato con percorso protetto
Ingressi privi di barriere nella pavimentazione.
Zona adeguata antistante e retrostante gli accessi agli spazi interni e nel corridoio ingresso
Articolazione interna degli spazi con percorsi complanari, privi di barriere e ben segnalati.
Collegamenti orizzontali di larghezza adeguata e senza ostacoli
Elementi di arredo posizionati in modo da non creare ostacoli o strozzature lungo i percorsi, e al piano di arrivo dell'ascensore

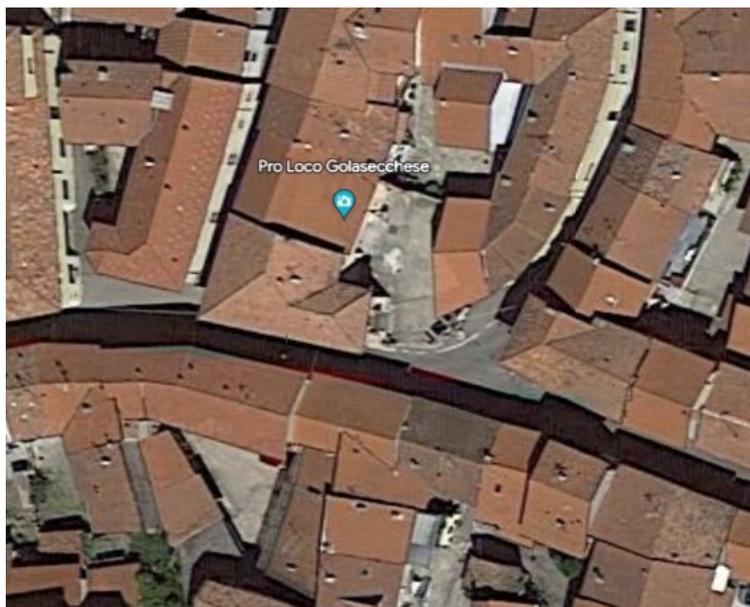
Centro Anziani e Sede Proloco

Nel centro del paese, lungo via Vittorio Veneto, asse principale di attraversamento, un edificio di matrice storica, è destinato alla sede della pro loco. L'edificio, di forma ad L, si sviluppa attorno ad un piccolo cortiletto interno con un accesso diretto da via Vittorio Veneto e un androne che consente l'accesso dal vicolo via Monte Rosa. L'edificio risente delle difficoltà di mobilità nel centro storico per la mancanza di percorsi dedicati e protetti per le utenze deboli. Inoltre la posizione fronte strada limita le possibilità di sistemazione degli accessi in sicurezza dalle attuali aperture fronte strada. L'articolazione dell'edificio su due piani comporta la sistemazione dei collegamenti verticali, allo stato di fatto garantiti da una scala esterna non adeguata,

per consentire un collegamento idoneo tra i piani e l'accesso a persone con disabilità al piano superiore. La struttura ospita al piano terreno il centro anziani, con spazi recentemente ristrutturati e adeguati, per quanto attiene i locali interni, per consentire la fruibilità anche a persone con disabilità motorie, realizzando anche un servizio igienico idoneo. Resta comunque problematico l'ingresso dall'esterno. Il piano superiore, in cui ha sede la proloco è invece gravato sia delle criticità legate all'accessibilità, mancanza di ascensore e scala non adeguata, sia per le carenze della fruibilità degli spazi interni anche per l'assenza di un servizio igienico qualificato per persone con disabilità.

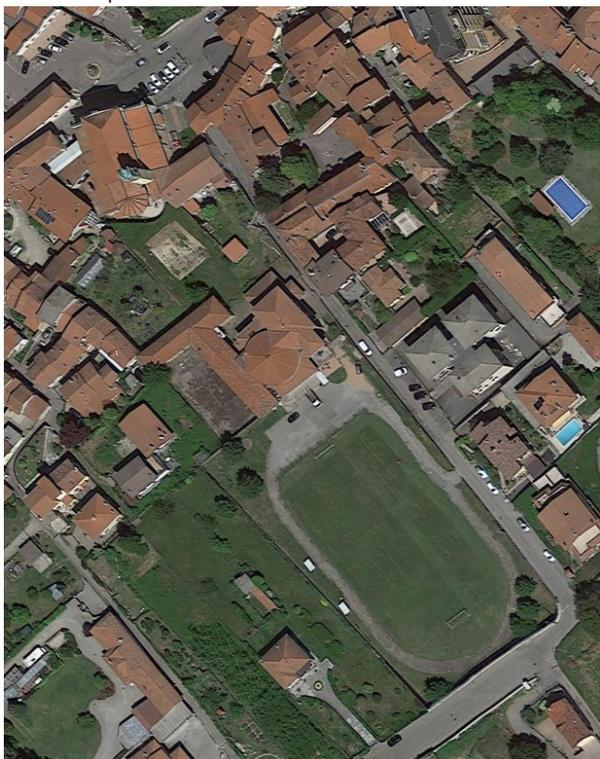
Attrezzature religiose, complesso parrocchiale ed oratorio

La chiesa parrocchiale di S. Maria Assunta si affaccia su Piazza della Libertà, e fronteggia l'edificio del municipio, separato dalla piazza da una strada comunale, direttrice principale del centro storico. La chiesa, con l'adiacente casa parrocchiale e l'edificio dell'oratorio costituisce un complesso articolato, che risulta scarsamente fruibile in quanto si sviluppa su un rilievo morenico con gli edifici che trovano spazio su piani posti a quote differenti. Gli accessi delle tre strutture risultano autonomi e separati, anche in relazione alle differenze orografiche che connotano lo sviluppo altimetrico del complesso. La chiesa stessa, che si affaccia sulla piazza, è posizionata ad una quota superiore e l'accesso avviene da una scalinata ripida. Sul lato di via Primo Maggio antistante la chiesa è presente un parcheggio con un posto auto riservato per persone con disabilità, ma il percorso di accesso alla chiesa non è agevole per l'eccessiva pendenza e risulta non separato e protetto rispetto alla sede stradale. La casa parrocchiale è posizionata di fianco alla chiesa, non presenta un accesso agevole con disponibilità di posto auto per persone disabili, ma è dotato di un cortile antistante che potrebbe ospitare tale servizio. Un arretramento della recinzione potrebbe consentire la realizzazione di un posto auto che

CRITICITA'	
Assenza di segnalazioni per persone non vedenti / ipovedenti.	
Assenza di parcheggio riservato a persone disabili, in prossimità dell'ingresso, o distante ma con percorso accessibile	
Accesso principale con gradinata, senza ausili per disabili	
Ostacolo-gradino in corrispondenza della porta di ingresso e spazio non sufficiente retrostante	
PUNTI DI FORZA	
Percorsi interni alla chiesa di larghezza adeguata e senza dislivelli.

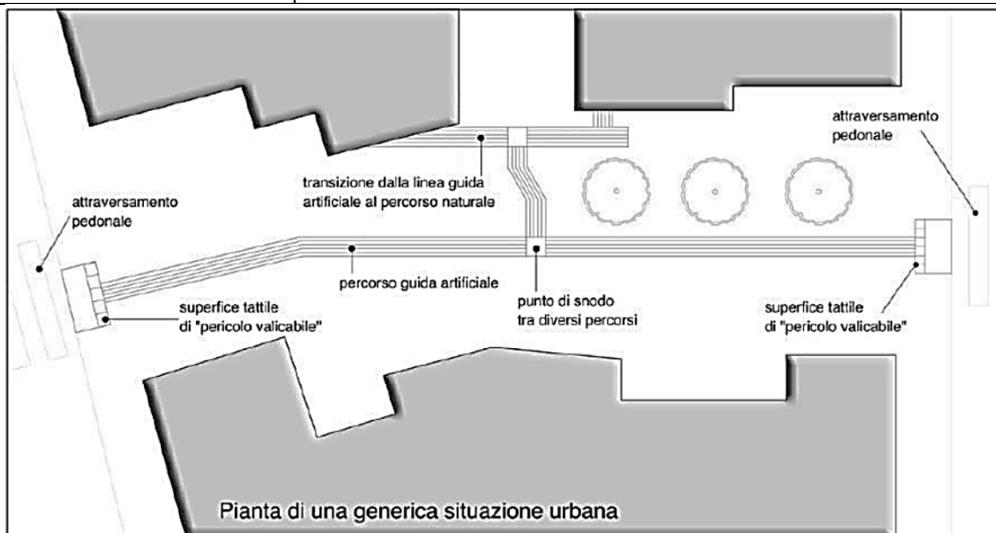
L'altezza e la profondità degli indicatori tattili dovrebbe essere di 4-5 mm.

La segnaletica deve essere installata in modo che sia leggibile e devono essere predisposti anche dispositivi tattili.

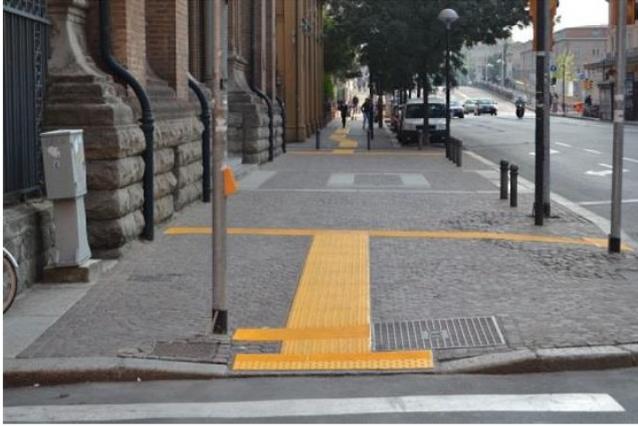
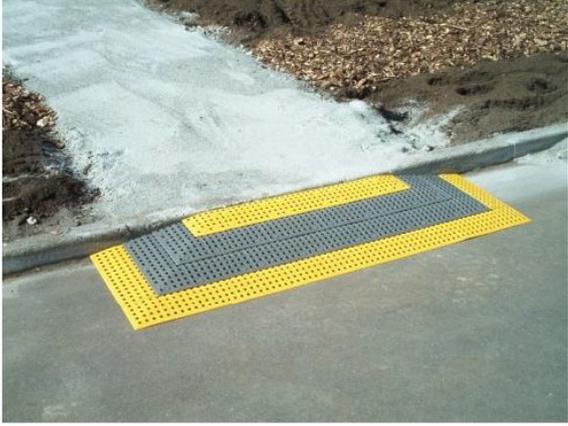
Mancanza di raccordo tra piano stradale e marciapiede in corrispondenza degli attraversamenti e dei parcheggi, gradini e dislivelli lungo i percorsi	<ul style="list-style-type: none">- I dislivelli causati da gradini e marciapiedi sono risolvibili mediante rampe di raccordo, permanenti o removibili, caratterizzate da pendenza ottimale del 5%, e comunque non superiore all'8%.- Si ricorda che l'inizio e la fine di tali rampe devono essere segnalati attraverso la posa a terra di pannelli recanti i codici tattili del sistema LOGES (pannelli con codice di "arresto")

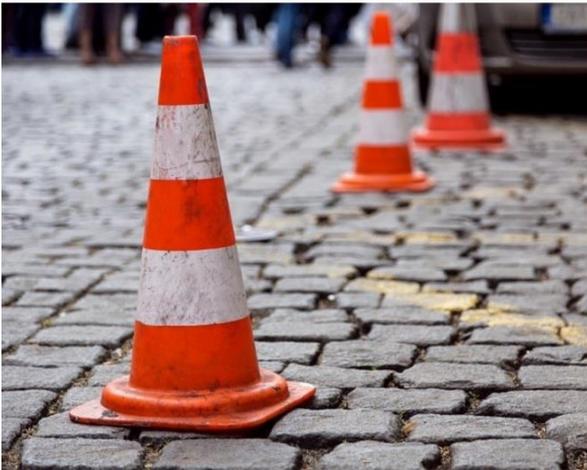
Pavimentazione sconnessa e con elementi sporgenti	Opere di riasfaltatura, ripavimentazione, livellatura, asportazione o raccordo degli elementi sporgenti.

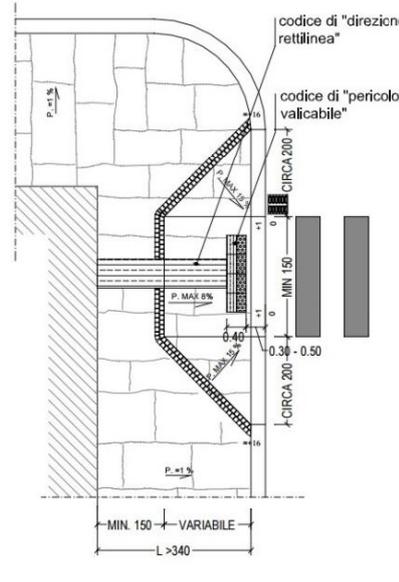
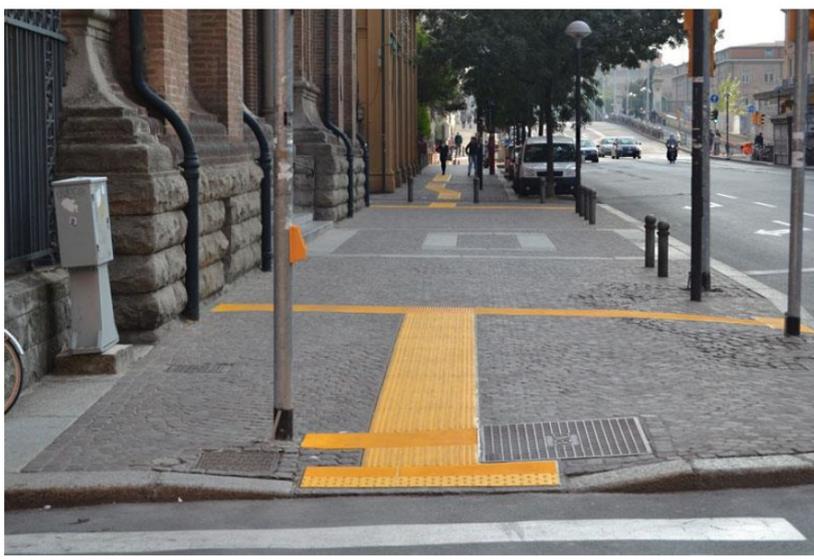
Segnalazione degli attraversamenti pedonali agli utenti ipovedenti	Posa di pannelli tattili recanti i codici del sistema LOGES per la segnalazione di arresto.

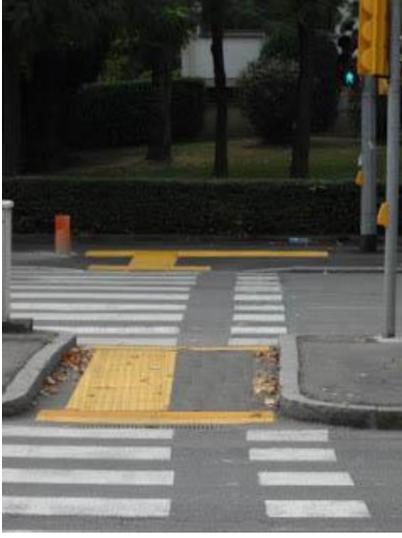
Mancanza/rifacimento di attraversamento pedonale	Realizzazione ex-novo dell'attraversamento pedonale, che preveda: <ul style="list-style-type: none">- Realizzazione segnaletica orizzontale secondo il Codice della Strada- Raccordo del marciapiede al piano stradale, mediante rampa con pendenza ottimale 5%- Installazione impianto semaforico munito di segnalazione acustica- Posa di pannelli tattili recanti i codici del sistema LOGES per la segnalazione dell'arresto

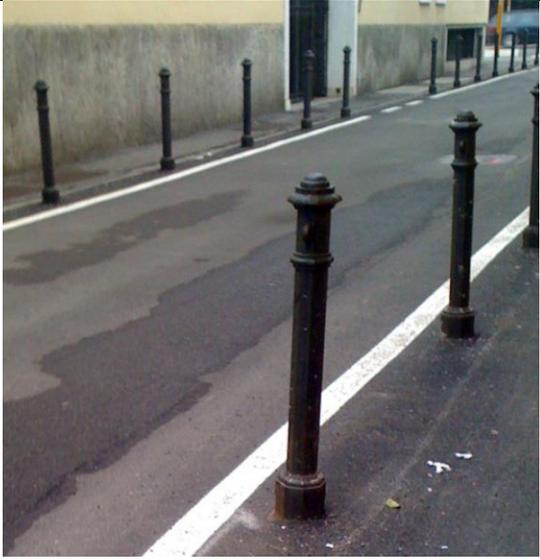
Percorso pedonale complanare alla carreggiata non sufficientemente delimitato	Installazione di paletti delimitatori. Si raccomanda la scelta di paletti singoli, distanziati tra loro almeno un metro, piuttosto che il ricorso a transenne o catene, in modo da garantire in ogni caso la permeabilità dei percorsi e non introdurre una nuova barriera architettonica. Si ricorda inoltre che gli elementi installati dovranno garantire una larghezza minima di 90 cm continua lungo tutto il percorso.

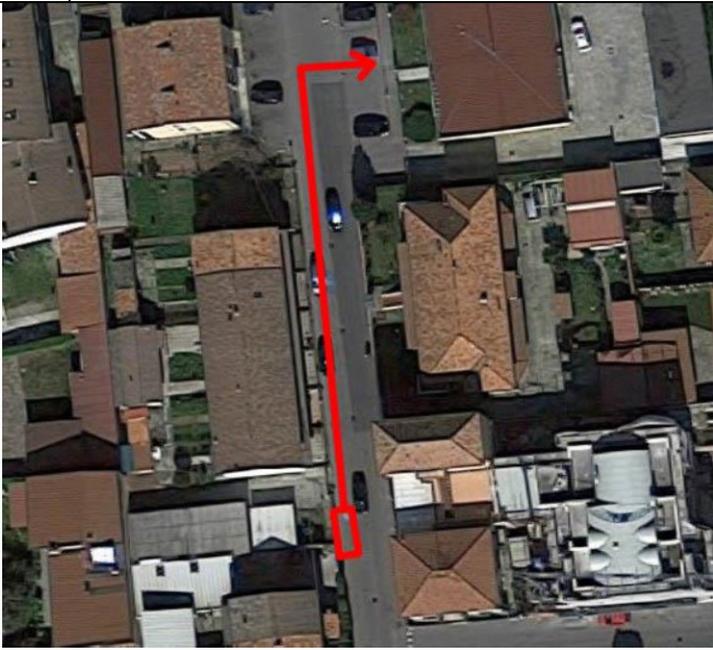
<p>Stallo riservato a disabili non collegato a percorsi pedonali sicuri</p>	<p>Eliminazione e ricollocazione dello stallo in corrispondenza del percorso pedonale disponibile più prossimo.</p>

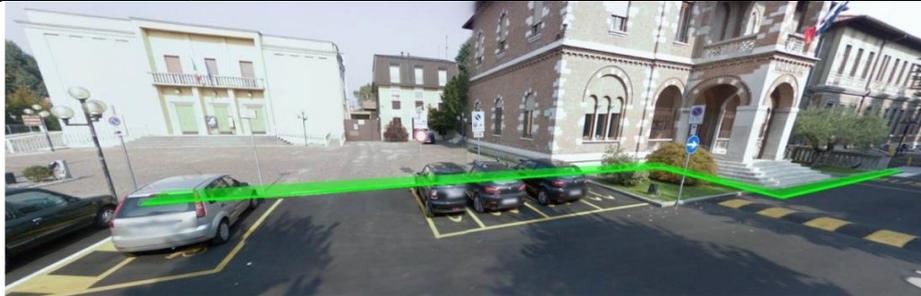
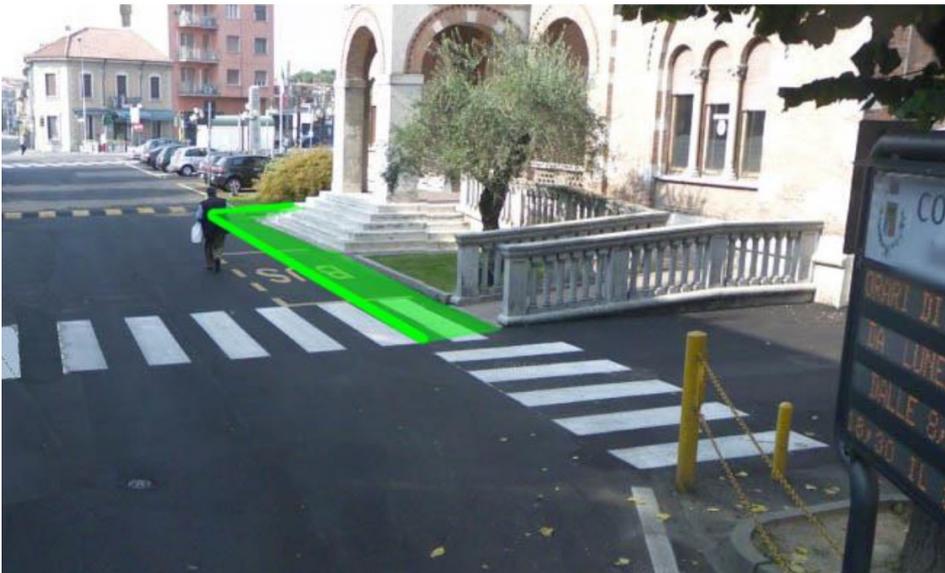
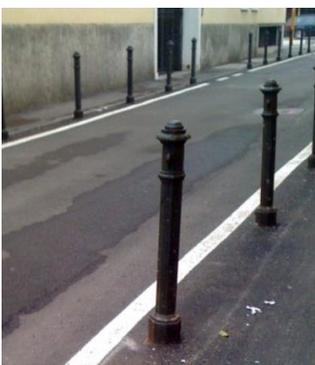
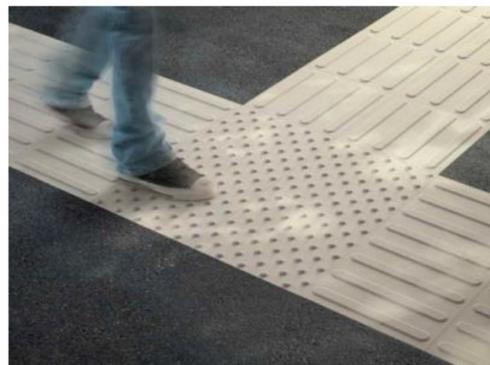
<p>La rampa di accesso all'edificio direttamente carreggiata sbarca sulla</p>	<p>Definire un percorso pedonale di collegamento tra la rampa e il parcheggio riservato agli invalidi, complanare al piano stradale e delimitato da questo tramite paletti. Si raccomanda la scelta di paletti singoli, distanziati tra loro almeno un metro, piuttosto che il ricordo a transenne o catene, in modo da garantire in ogni caso la permeabilità dei percorsi e non introdurre una nuova barriera architettonica. Si raccomanda inoltre di dotare il percorso di un sistema di orientamento tattile LOGES.</p>
---	--
