# Comune di Golasecca

## P.E.B.A

### Piano di Eliminazione delle Barriere Architettoniche

### Schede di analisi edifici, spazi e percorsi

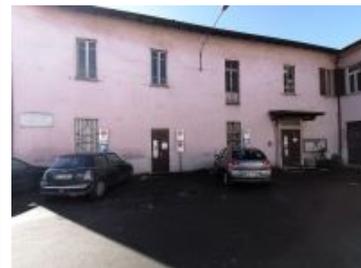
| CRITICITA' | | |
|---|---|---|
| Disponibilità posti auto riservati per persone con disabilità in prossimità dell'accesso | DPR .503/1996 Artt.10-16 | Fig. 4 |

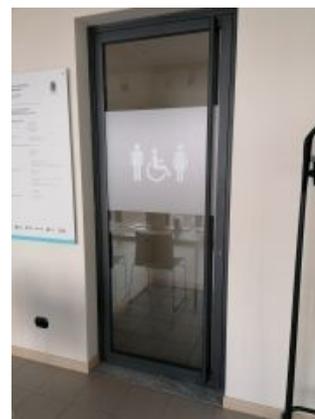
| CRITICITA' | | |
|---|---|---|
| Presenza di bagno per disabili al piano terreno (localizzato nella zona sala civica e museo) , con dimensioni locale e ingresso adeguati. | DM 236/89: art. 4.1.6 | Fig. 6 |

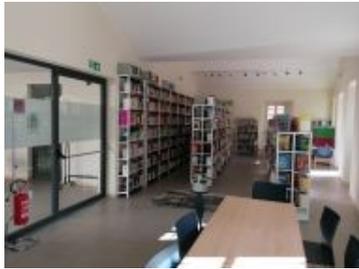
| Elementi di arredo posizionati in modo da non creare ostacoli o strozzature lungo i percorsi, Nella biblioteca gli scaffali sono dotati di ruote per consentire percorsi agevoli e spazi di manovra | | <b>Fig. 6</b> | |

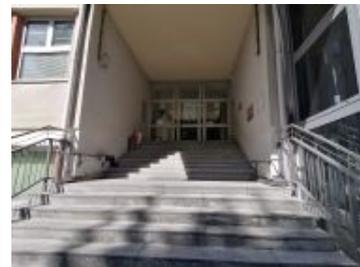
| GIUDIZIO: | accessibile | |
|---|---|---|
| Scala esterna di accesso con un solo corrimano. | DM 236/89: art. 4.1.10 | Fig. 2 |

| GIUDIZIO: | accessibile | |
|---|---|---|
| Creare una zona più ampia antistante l'ingresso (piano di arrivo della scala, mediante traslazione del serramento e dotare la scala di corrimano continuo lungo entrambi i lati. | | |

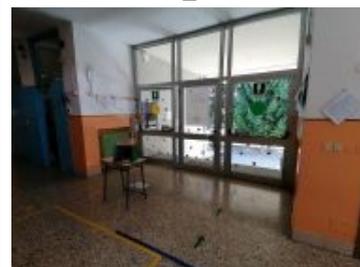
| GIUDIZIO: | accessibile | |
|---|---|---|
| Zona antistante l'ingresso all'arrivo della scala non adeguata per dimensione insufficiente | DM .236/1989 Art. 8.1.1 | Fig 3 |
| Ingressi privi di barriere nella pavimentazione. | DM .236/1989 Artt. 4.1.2 - 8.1.2 | Fig 3 |

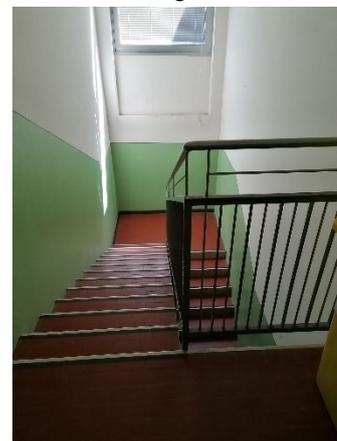
| GIUDIZIO: | accessibile | |
|---|---|---|
| Scala interna di collegamento con la mensa di dimensioni inadeguate . | DM .236/1989 Art.4.1.10-8.1.10 | Fig 4 |

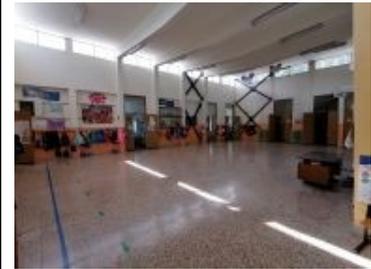
| GIUDIZIO: | accessibile | |
|---|---|---|
| Collegamenti orizzontali di larghezza adeguata e senza ostacoli. | DM 236/89: art. 4.1.9 | Fig. 5 |

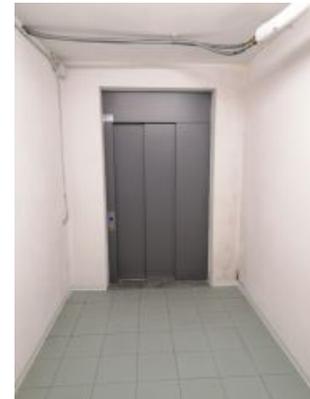
6

| GIUDIZIO: | accessibile | |
|---|---|---|
| Presenza di ascensore per il collegamento tra i piani, in zona accessibile in prossimità dell'ingresso principale. | DM 236/89: art. 4.1.12 – 8.1.12 | Fig. 1 -6 |

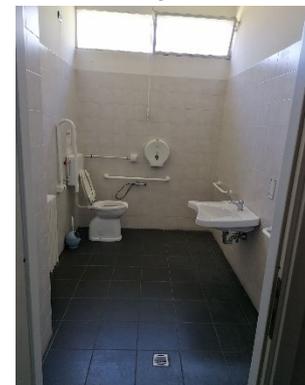
| GIUDIZIO: | accessibile | |
|---|---|---|
| Presenza di bagno per disabili al piano terreno (localizzato nella zona sala civica e museo) , con dimensioni locale e ingresso adeguati. | DM 236/89: art. 4.1.6 | Fig. 7 |

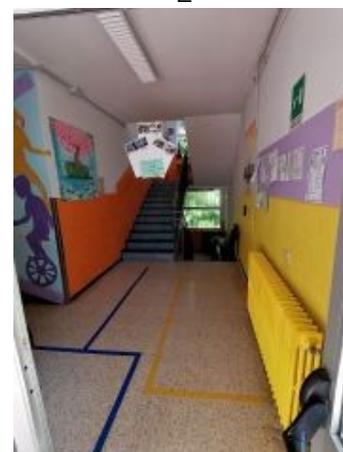
| GIUDIZIO: | accessibile | |
|--|---|---|
| Zona adeguata antistante e retrostante gli accessi agli spazi interni e nel corridoio ingresso | DM .236/1989 Art. 8.1.1 | Fig 3 |

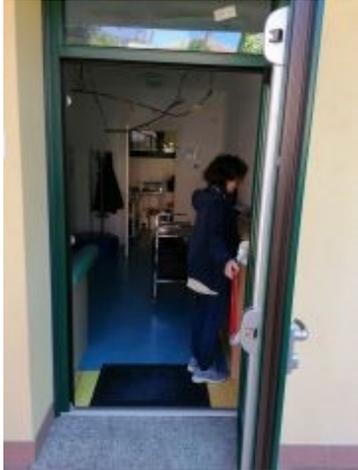
| Ingressi privi di barriere nella pavimentazione. | DM .236/1989 Artt. 4.1.2 - 8.1.2 | Fig 6 | |
| Zona adeguata antistante e retrostante gli accessi agli spazi interni e nel corridoio ingresso | DM .236/1989 Art. 8.1.1 | Fig 3 - 6 | |

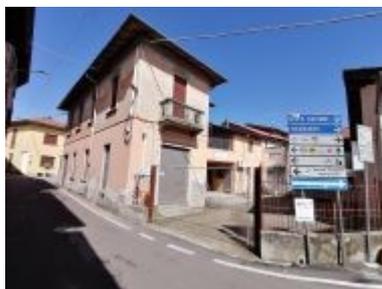
| GIUDIZIO: | scarsamente accessibile | |
|---|---|---|
| Disponibilità spazi nella corte per la formazione di posti auto riservati per persone con disabilità nel parcheggio antistante | DPR .503/1996 Artt.10-16 | Fig 1 |

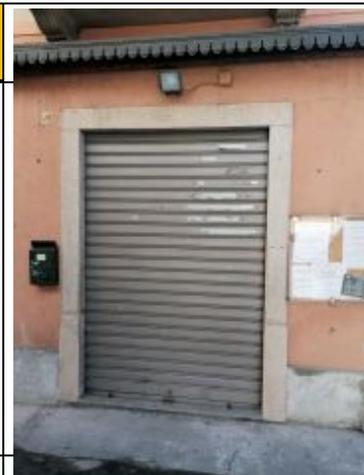
| GIUDIZIO: | scarsamente accessibile | |
|---|---|---|
| Ingresso ai locali difficoltoso con presenza di soglie ed ostacoli. | DM 236/89: art. 4.1.9 | Fig. 2 - 4 |

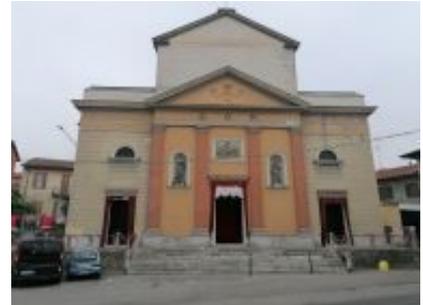
2

| Assenza di parcheggio riservato a persone disabili, in prossimità dell'ingresso, o distante ma con percorso accessibile | DPR 503/1996 art. 10-16 | <b>Fig. 2</b> |

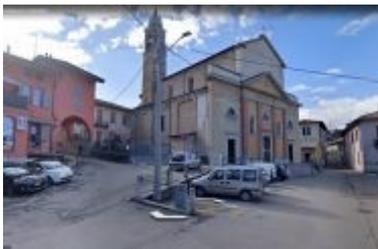
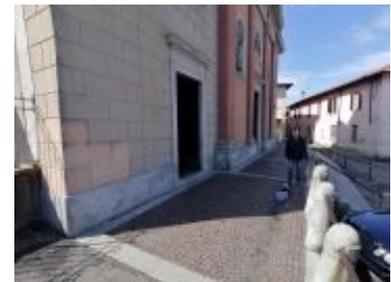
3

| Accesso principale con gradinata, senza ausili per disabili, e rampa di accesso in sede stradale con pendenza elevata | DM 236/89: art. 4.1.2 - 8.1.2 | <b>Fig. 3</b> |

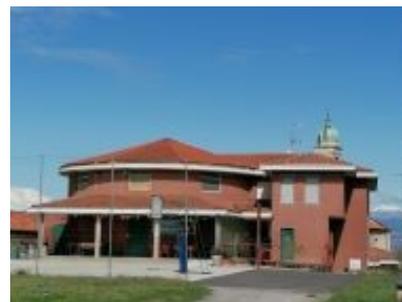
| GIUDIZIO: | | scarsamente accessibile | |
|--|---|---|--|
| Continuità tra il piano superiore e gli spazi esterni, utilizzati per le attività e come campi gioco, anche se esistente un gradino che separa il piano esterno con quello interno | | Fig. 5 | |

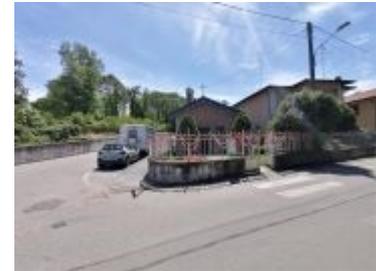
2

Ingresso principale complanare al percorso di accesso

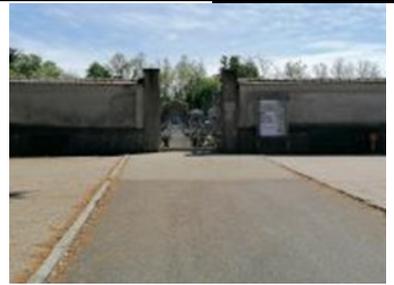
| CRITICITA' | | |
|--|---|---|
| Accesso principale al cimitero nella parte inferiore con ostacoli (gradini). | DM 236/89: art. 4.1.9 – 4.1.11 | Fig. 1 |

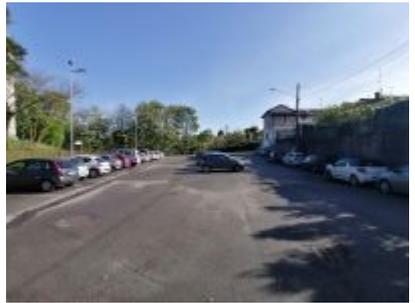
2

| <b>CRITICITA'</b> | | |
|---|---|---|
| Pavimentazione in asfalto complanare seppure con lievi sconnessioni | DM 236/89: art. 4.2.2 | <b>Fig. 2</b> |

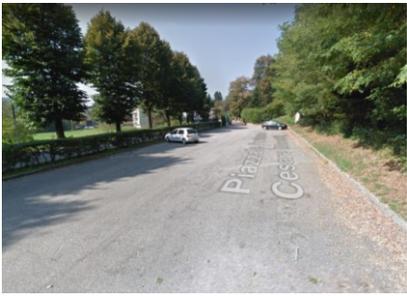
| <b>CRITICITA'</b> | | |
|---|---|---|
| Disponibilità di parcheggi idonei per persone disabili. | DM 236/89: art. 4.2.1 | <b>Fig. 1</b> |

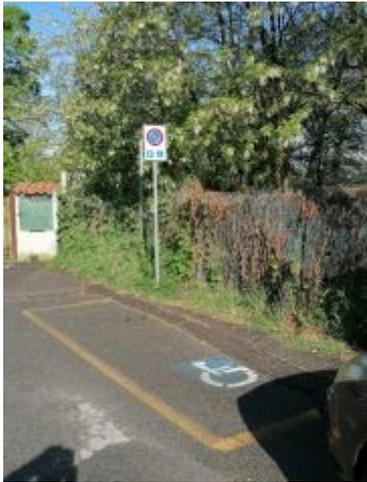
3

| <b>CRITICITA'</b> | | |
|---|---|---|
| Lo stallo destinato a persone con disabilità è localizzato in posizione non idonea perché privo di spazio protetto laterale | DM 236/89: art. 4.2.3 | <b>Fig. 3</b> |

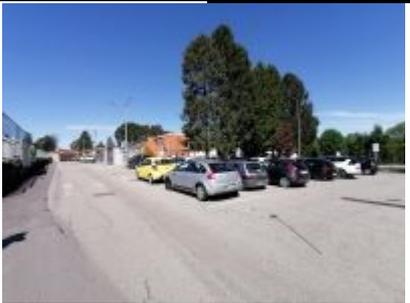
| CRITICITA' | | |
|---|---|---|
| Pavimentazione in asfalto complanare e priva di sconessioni. | DM 236/89: art. 4.2.2 | Fig. 1 |

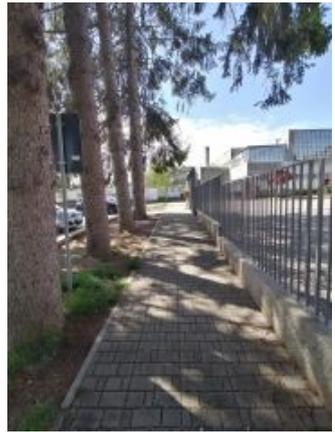
| CRITICITA' | | |
|---|---|---|
| Percorsi protetti di collegamento tra il parcheggio e gli edifici scolastici | DM 236/89: art. 4.2.1 | Fig. 2 |

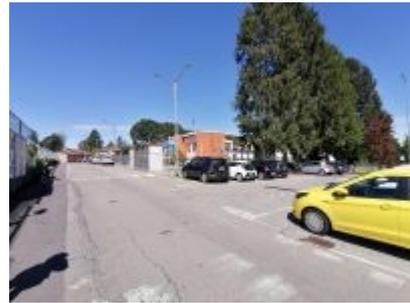
| CRITICITA' | | |
|---|---|---|
| Disponibilità di posti auto idonei per persone disabili. | DM 236/89: art. 4.2.1 | Fig. 3 |

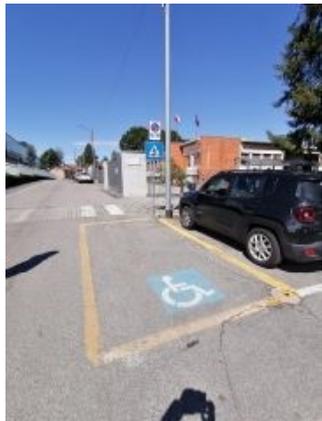
| CRITICITA' | | |
|---|---|---|
| Posto auto disabile in posizione non perfetta. | | Fig. 4 |
